## Tarsal Ankylosis and Its Treatment in A Cat

### Case Report

## Bir Kedide Tarsal Ankiloz Olgusu ve Sağaltımı

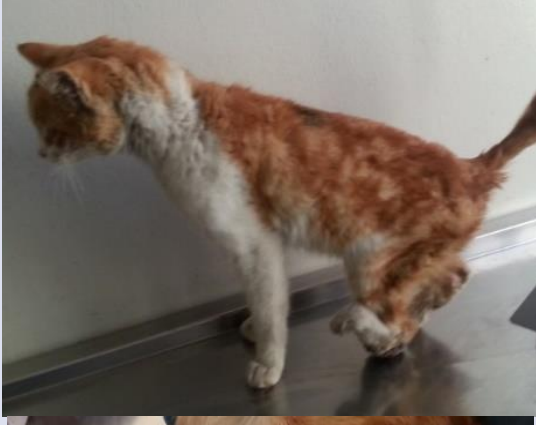
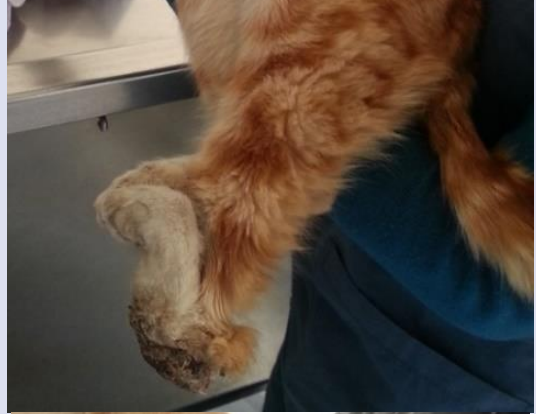
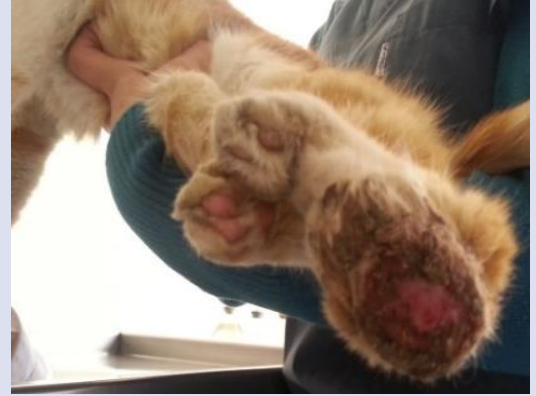
Resim 1. A, B ve C Kedide, sol Articulatio tarsi'de görülen dejeneratif bozukluk

Yapılan klinik muayenede, kedinin genel durumunun bozuk olduğu, vücut ısısının 39,2 °C, solunum sayısının ve kalp atım hızının normal olduğu kaydedildi. Oskültasyonda akciğer seslerinin normal olduğu saptandı. Palpasyonda, abdomende herhangi bir ağrı veya abnormaliteye rastlanmadı. Ortopedik muayenesinde ise sol arka ekstremitede articulatio tarsi düzeyinde eklem hareketini kaybettiği ve hiperfleksiyonda olduğu gözlemlendi. Eklem harekete zorlandığında, kedide şiddetli ağrı belirtileri ortaya çıktı. Ayrıca eklem, Calcaneus distalinde yürüme hareketinden dolayı, açık enfektif, sert kıvamlı, 1,3mm x 1,9 mm çapında açık yarasının olduğu görüldü (Resim 1).

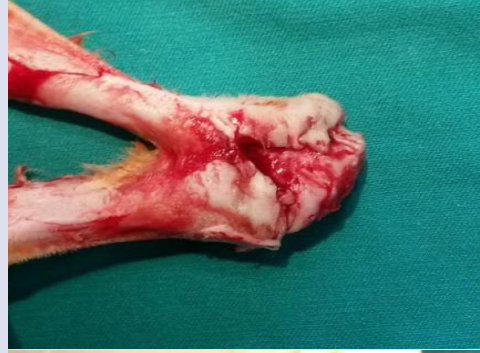
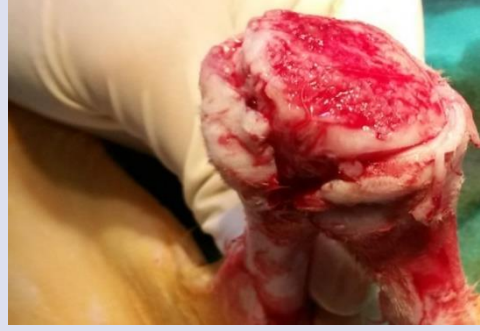
Resim 3. A) Kallus dokusunun medialden görünüşü. B) Taşkın granülasyon dokusu

Bölgenin asepsi ve antisepsisi sağlandıktan sonra steril örtülerle kedinin üzeri örtüldü. Bölgeye, Calcaneusun distalinde, medialden laterale ensizyon yapıldı. Bir makas yardımıyla deri ve deri altı bağ dokular geçildi. Taşkın granülasyon dokusunun hemen altında kallus dokusunun (Resim 3) olduğu anlaşıldı ve 5 mm'lik bir schisel yardımıyla granülasyon dokusu bölgeden uzaklaştırıldı.

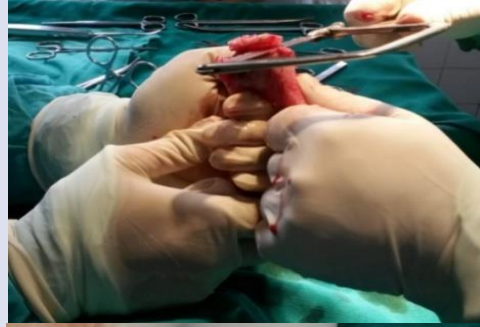
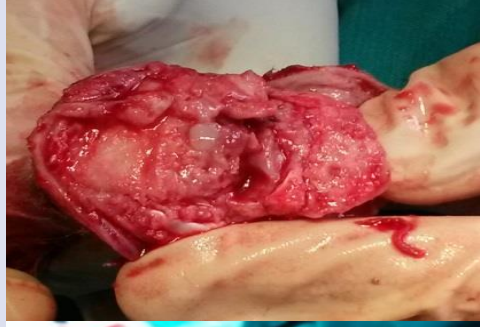
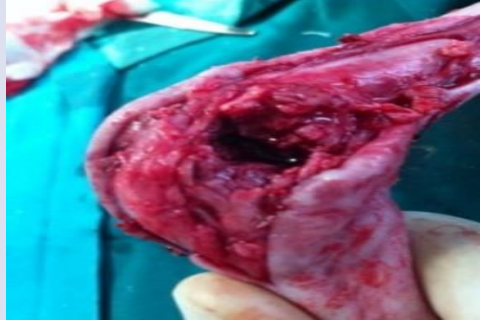
Resim 4. A) Kemik testeresiyle kesilen kallus dokusu. B ve C) Eklem yüzeyinin açığa çıkarılması

M. gastrocnemius'un bölgede oluşan dejeneratif değişiklikler sebebiyle atrofiye uğramış olduğu ve fonksiyonunu yitirdiği gözlemlendi. Kallus, eklem yüzeyine paralel olacak şekilde konumlandırılan kemik testeresi yardımıyla kesildi (Resim 4A). Kesilen kallus bölgeden uzaklaştırıldıktan sonra eklem yüzeyi görüldü (Resim 4B ve C). Ekstremitenin medialinde, yapılan ensizyon, proksimalde tibianın diyafizer seviyesine, distalde ise tarsal kemiklerin diyafize kadar genişletildi.

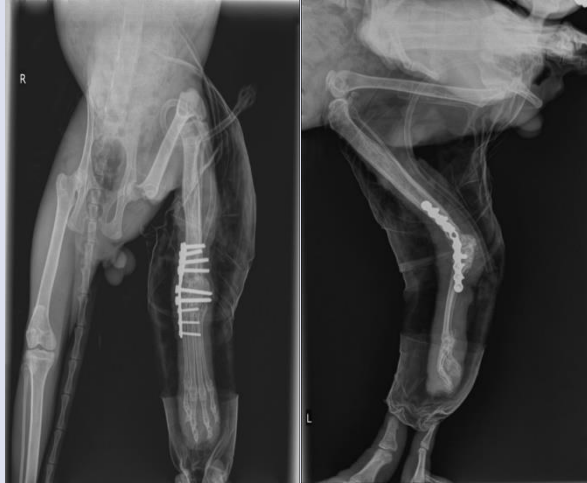
Resim 6. Postoperatif 15. gün radyografileri. Olguya ait; A) Anterio-posterior, B) Medio-lateral yönlü radyografiler

Operasyon sonrasında clindamycin (Klindan 300 mg ampül, Bilim İlaç Sanayi) 5 gün süreyle paranteral yolla uygulandı. 15. günün sonunda dikişler uzaklaştırılarak operasyon yarasının durumu kontrol edildi, A/P ve M/L olarak çift yönlü radyografiler alındı (Resim 6). 30. ve 45. günlerde de kontrolleri yapılarak çift yönlü kontrol grafileri alındı.
